Déraillement d'un train de marchandises dans le GBT le 10 août 2023.

Remise en service.

Elmar Burgener, I-FUB-BF
14 novembre 2024

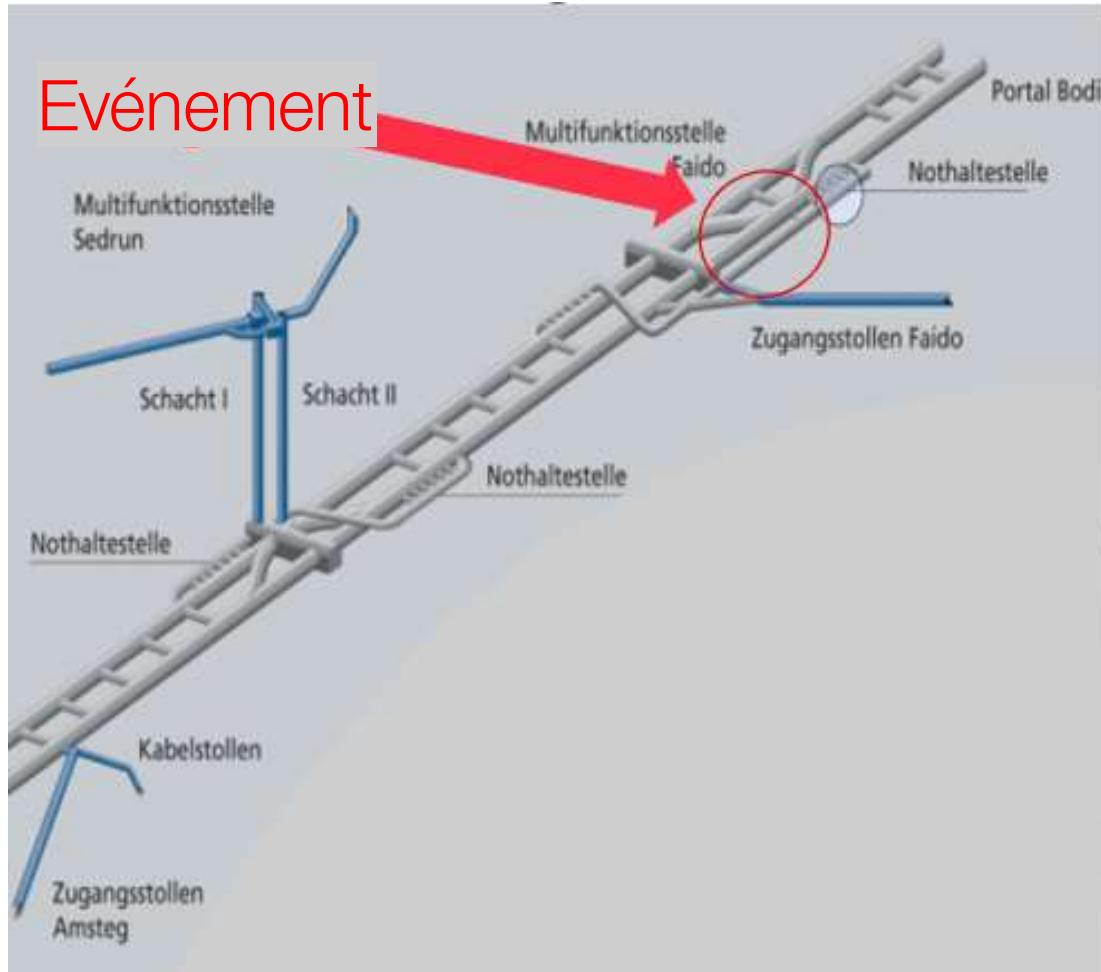
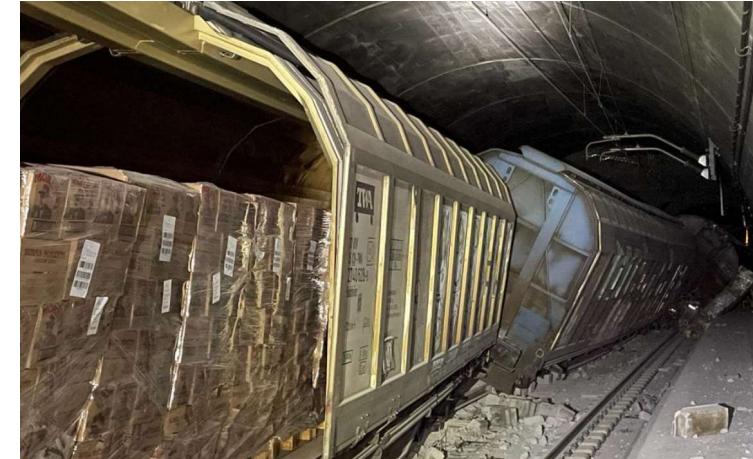
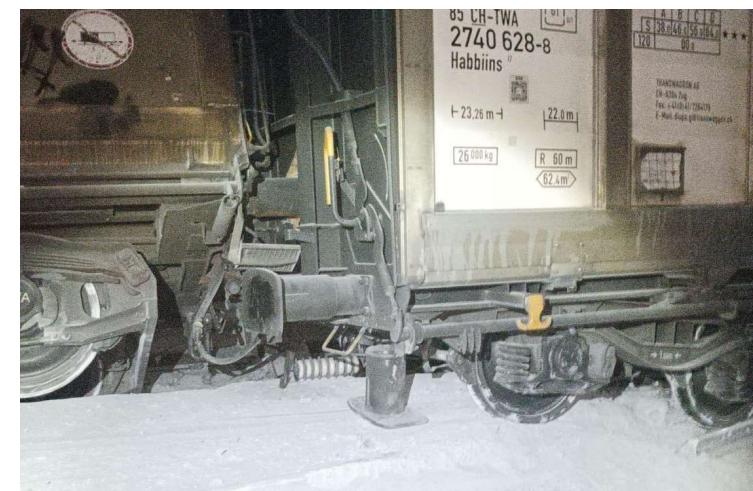
Situation rencontrée dans le tunnel (1/5).

Lieu du déraillement: à env. 15 km du portail sud, env. 42 km du portail nord.

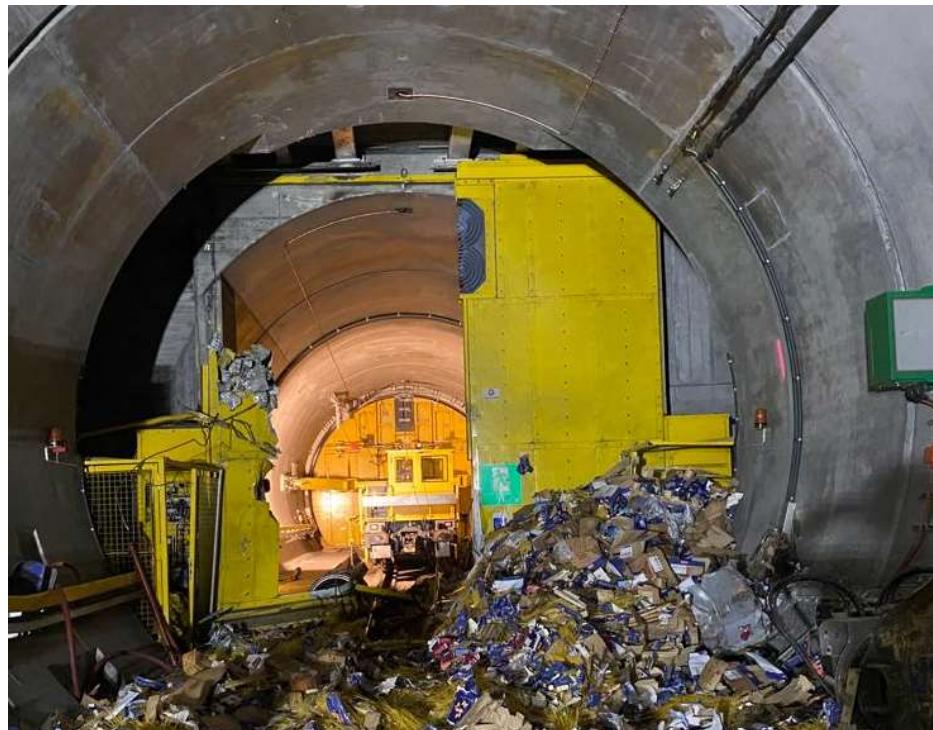
Porte de la diagonale d'échange défoncée

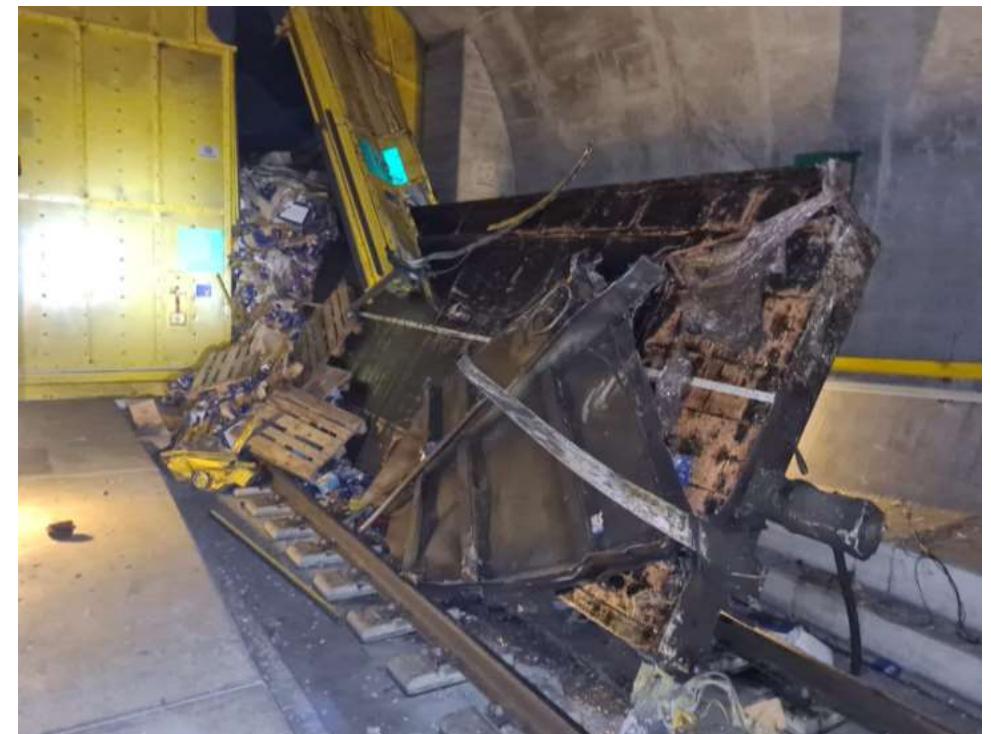
Vue arrière de la porte de la diagonale d'échange défoncée

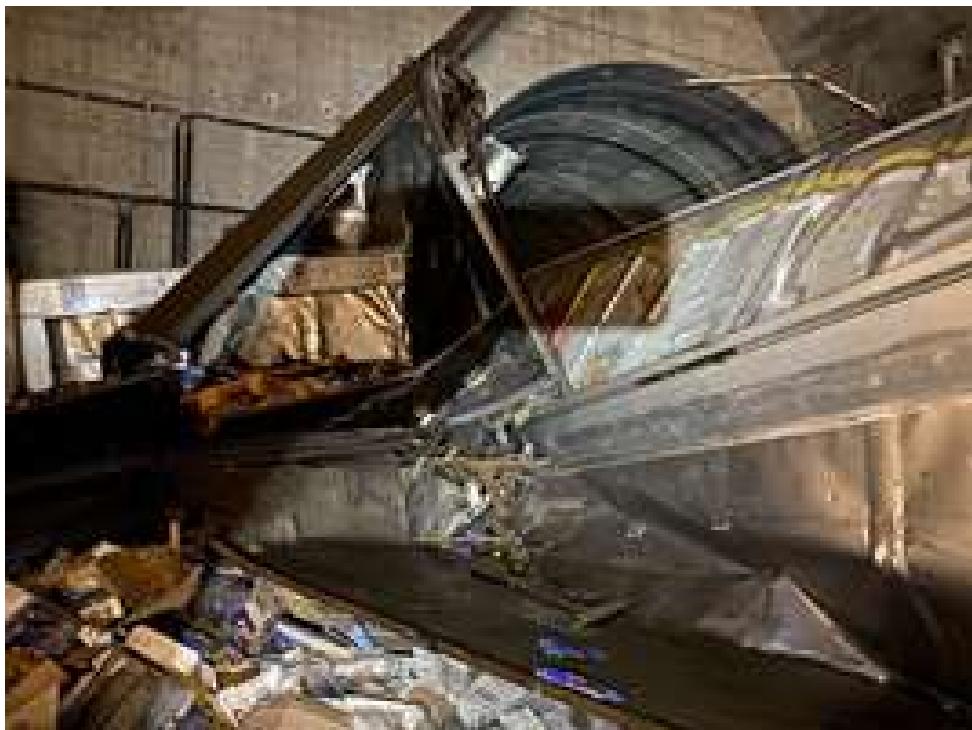
Banquette à la hauteur de la diagonale d'échange

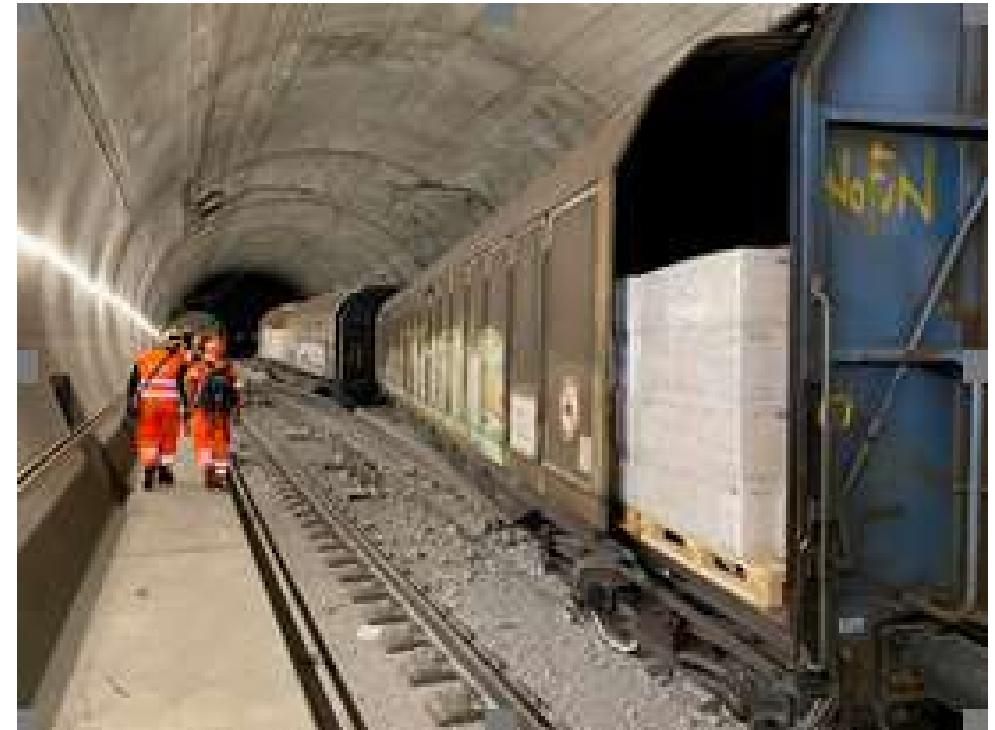
Au niveau de l'aiguille à grande vitesse

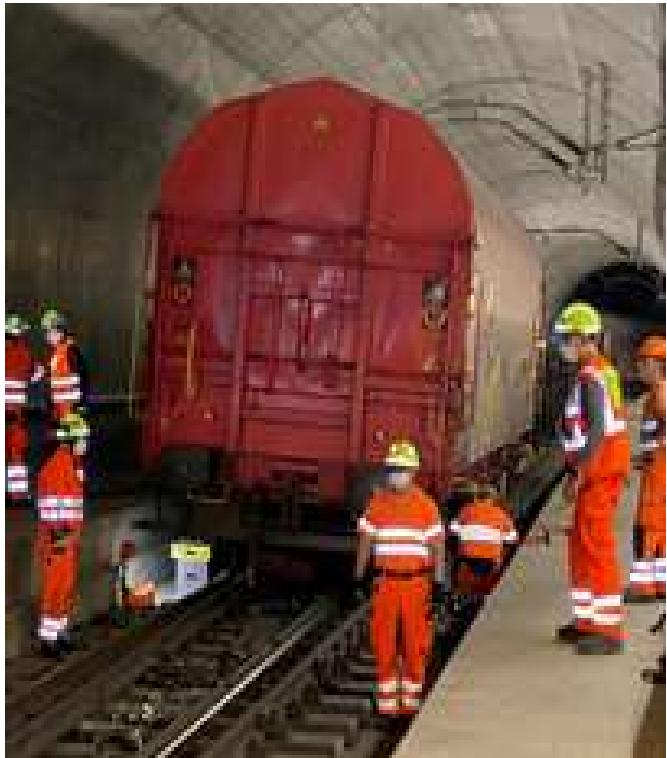
Débriisement du tunnel (wagons déraillés et leur chargement)

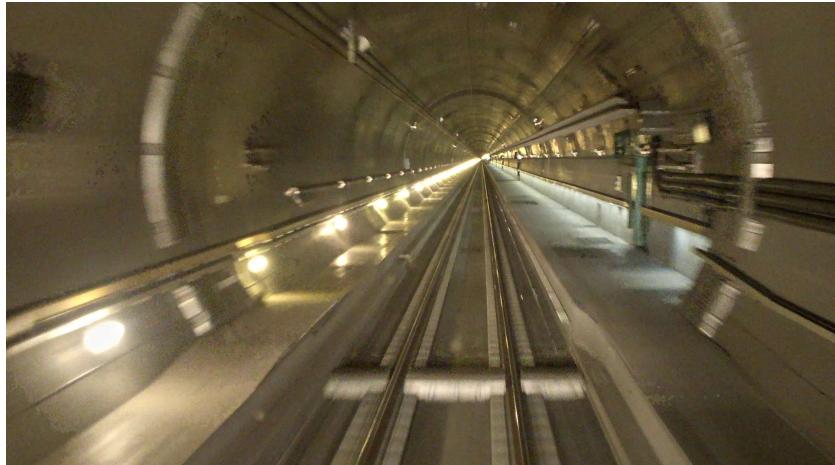
160 km/h

Le défi de la poussière dans le tunnel
